**Diagnóstico de  
defectos y disfunciones  
en recubrimientos  
cerámicos**

## Como evitar defectos y disfunciones en revestimientos cerámicos

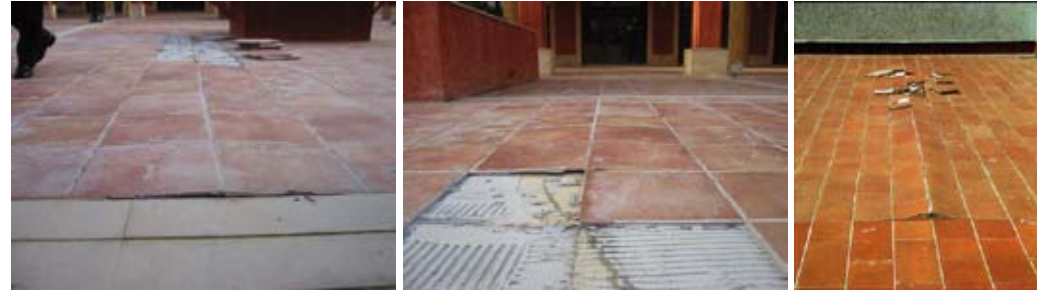
Un pavimento cerámico bien adherido puede soportar un estado de compresión durante largo tiempo, pero los ciclos de estrés tensional por oscilaciones higrotérmicas, con el complemento de cargas dinámicas, llevarán al colapso de la unión adhesiva.

Si tenemos una unión adhesiva rígida y de baja/media resistencia, bastará que se superpongan ambos efectos o se complete uno de ellos para que se produzca su rotura, de forma violenta e intempestiva, en unos casos, o a través de un lento levantamiento que se extiende en el tiempo a partir de un eje de desarrollo.

El levantamiento se produce a partir de la rotura de la adherencia por el lugar más débil, sea la interfaz con la baldosa o con la superficie de colocación. La observación de la superficie de colocación, en cuanto a presencia de fisuras, nos dará respuesta a un posible origen de la disfunción.

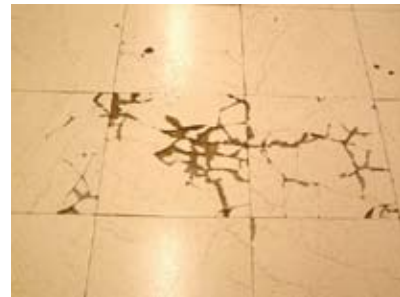
#### Despegues y fisuras por tránsito

Despegues más o menos dispersos, coincidentes con itinerarios de tránsito, y presencia de fisuras, roturas y desconchados en pavimentos cerámicos de la Arquitectura de Pública Concurrencia y solados industriales.

Debemos conocer el tipo de tránsito al que ha estado sometido el pavimento y, tras el levantamiento de las baldosas, la técnica de colocación y el estado de la superficie. El aspecto de las juntas entre baldosas nos ayudará a diagnosticar la causa de los despegues.

En solados de viviendas y locales de tránsito exclusivamente peatonal, sin particular riesgo de agresión mecánica, pueden producirse despegues coincidentes con itinerarios de tránsito, pero sin la presencia de roturas y desconchados.

Cuando los despegues generalizados van acompañados de roturas, fisuraciones y escalladuras en un pavimento cerámico de uso no residencial, nos remitimos a disfunciones derivadas de la incompatibilidad del sistema constructivo (incluyendo las baldosas) con las cargas dinámicas y estáticas a que está sometido.

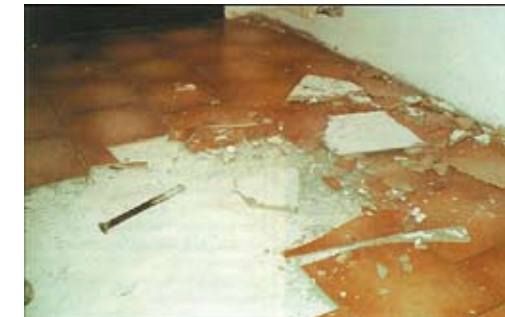
#### Despegues en pavimentos sobre solera de anhidrita

Despegues amplios, en zonas concretas de un pavimento instalado sobre solera de anhidrita. Aunque es una disfunción poco frecuente en España, conviene reseñarla por el uso incipiente de este tipo de material.

Las baldosas se extraen cubiertas por su reverso con el material de agarre y la superficie de colocación, de color blanco grisáceo. Tras la extracción, la superficie de colocación presenta un estado disgregado y pulverulento.

Cuando las humedades afectan a suelos de anhidrita (sulfato cálcico anhidro), la degradación por formación de etringita suele dar despegues generalizados.

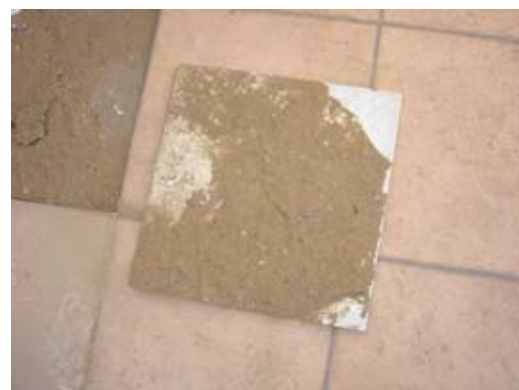
**C)**

Las baldosas despegadas incorporan en su reverso el material de agarre y restos de la superficie de colocación o se extraen con todo su reverso cubierto con el material que constituye la superficie de colocación.

En la colocación en capa gruesa “a punta de paleta” y muy especialmente en la colocación en capa delgada, la superficie de colocación debe presentarse bien cohesionada. En caso contrario, efectuar una limpieza exhaustiva con cepillo de cerda rígida y aplicar a rodillo una imprimación cohesionante o tapaporos.
